成功湖整治

總務處營繕組

施工過程說明：

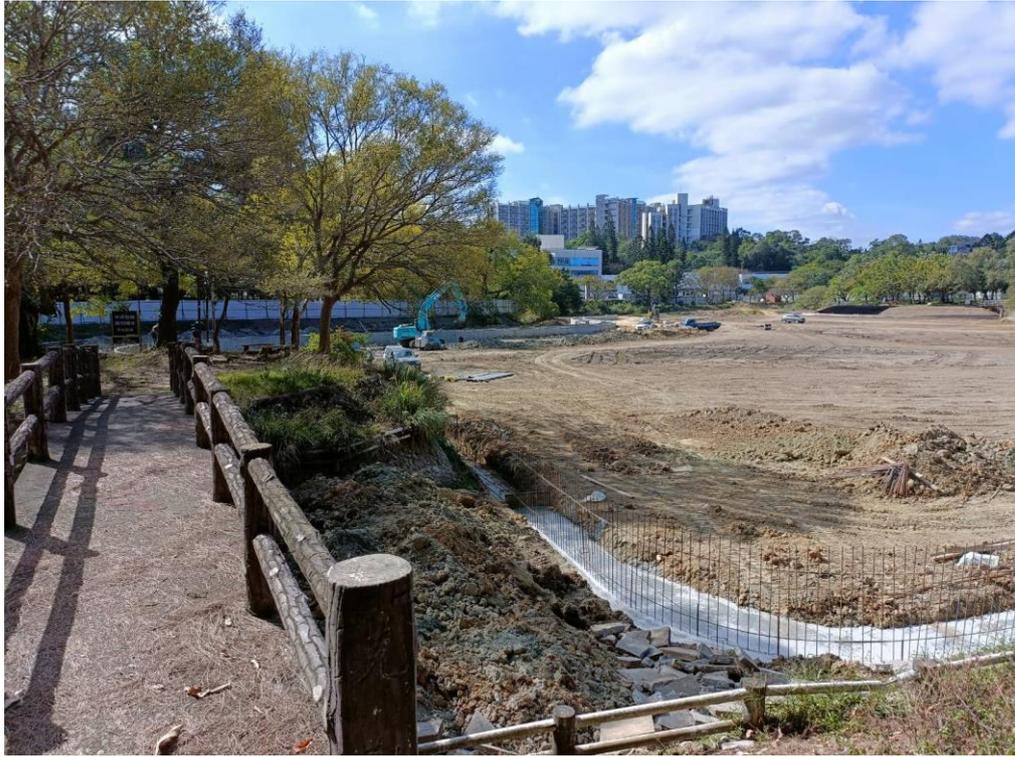
2022 年 11 月，成功湖整治，施工一隅。

於成功湖施工期間初期，進行湖水排放及湖內魚群的捕撈移除，接續進行成功湖清淤整地工程，進行湖內淤土清淤，並於整地後的湖底進行湖水循環系統管線的埋設，於湖邊設立棧道設施，並於棧道下方混凝土構造物內設置湖水過濾系統，以定期進行湖水水質改善。

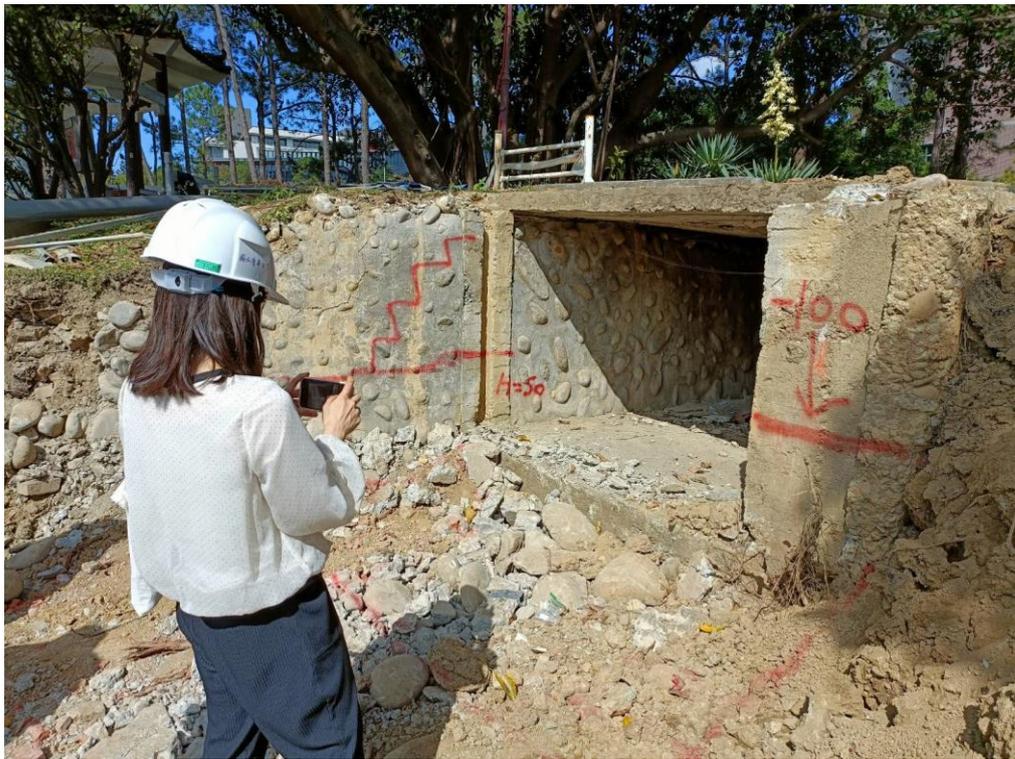
2022 年 11 月，成功湖箱涵破損修補。

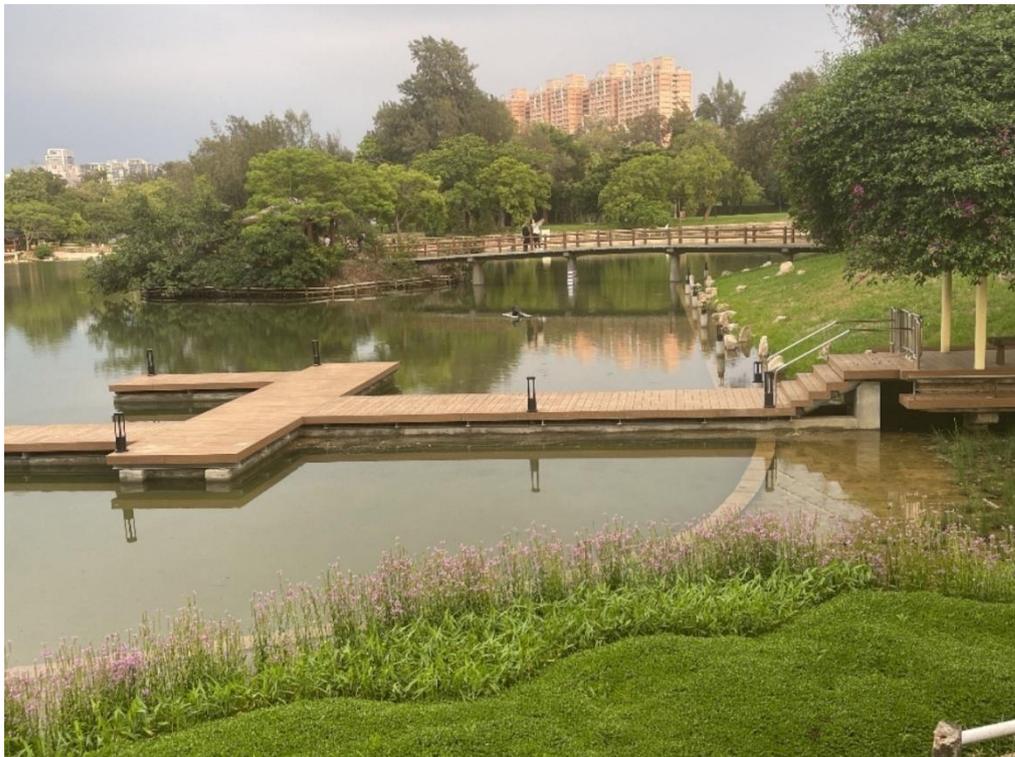
2023 年 7 月，成功湖整治後新增的「進步碼頭」。

維護湖內的舊有設施。並設置進步碼頭，供校內師生立槳活動使用，平時亦可提供休憩。
